Startadres	Johan de Wittlaan 181, Arnhem
Supportnummer	202300284
Naam contactpersoon woning	Dhr. P. Beljaars
Telefoonnummer	
Naam warmtecameradeskundige	Hans H. Wildenberg
Uitgevoerd op d.d.	11 - 28 maart 2023
Korte beschrijving omstandigheden tijdens scan (temp./tijdstip/weer) en voorbereiding woning (verwarming)	Temp 0°C, helder. Vochtigheid 90% Tijdstip: 07.00- 08.45 uur, tijdig verwarmd. Reflectie lucht 4°C. Emissie 0,95

Beschrijving

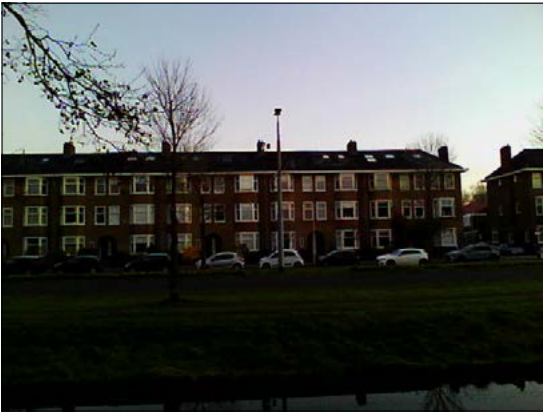
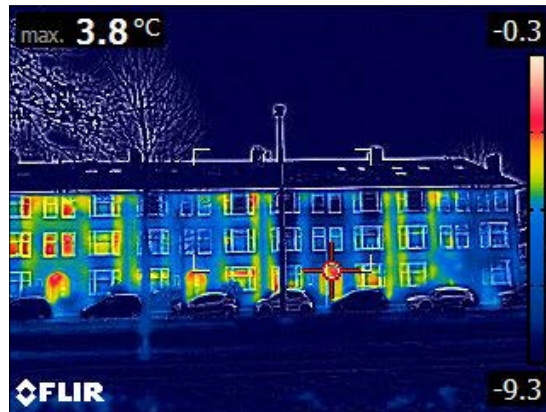
Voor zonsopgang, van afstand een blik op het blok E aan de Johan de Wittlaan.

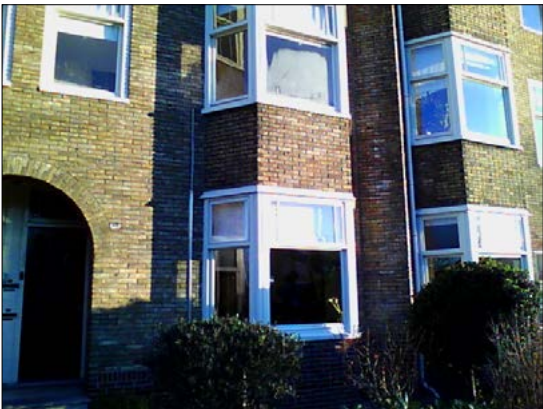
Het glas op de begane grond werkt goed isolerend (is blauw van kleur).

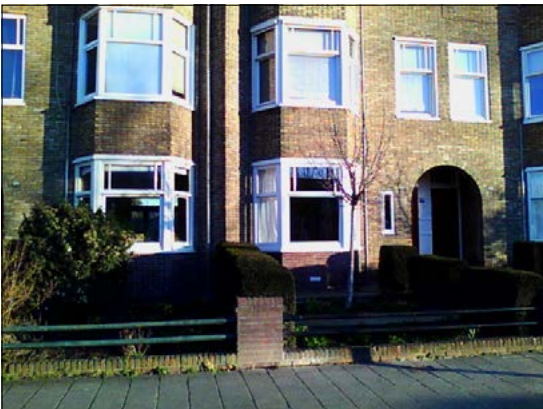
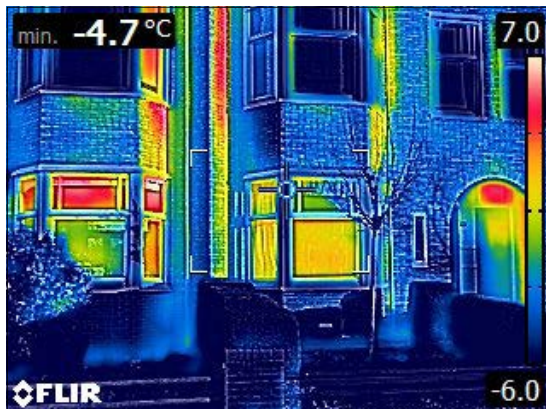
Verschillende kwaliteiten glas, enkel glas (in rood) en regulier dubbel glas (in geel/groen). Door reflectie van de lucht is de kwaliteit van het glas op de verdieping moeilijk in te schatten.

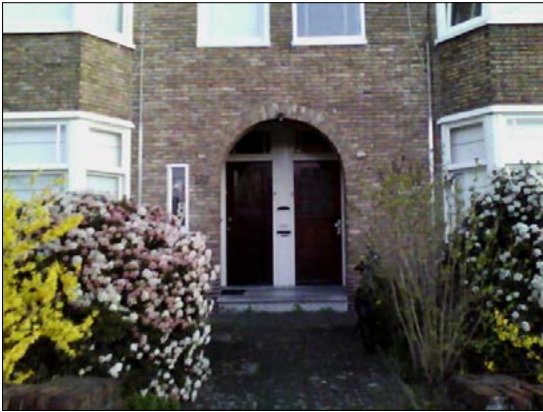
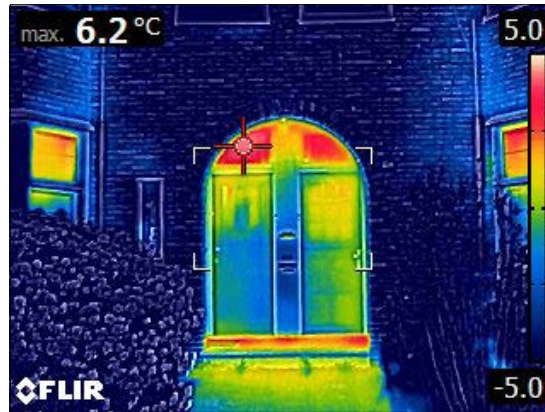
Duidelijk zichtbaar (in rood) de bovenlichten boven de deuren, uitgevoerd in enkel glas, laten warmte ontsnappen. Ook de hardstenen dorpel (drempel) geeft warmte naar buiten door.

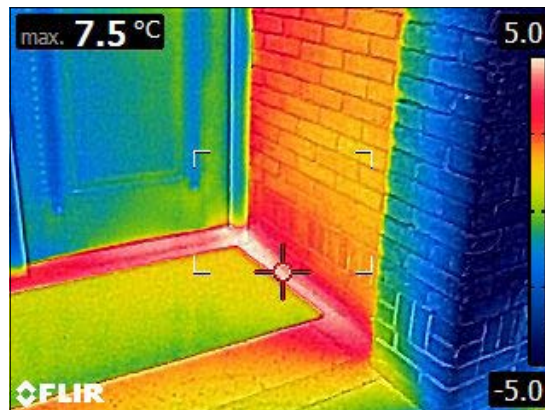
De wand tussen de portiek en de woonkamer van de benedenwoning vormt een groot warmtelek. Niet alleen zorgt dit voor verlies van comfort in de woonkamer, het warm houden van de woonkamer vraagt hierdoor ook meer energie.

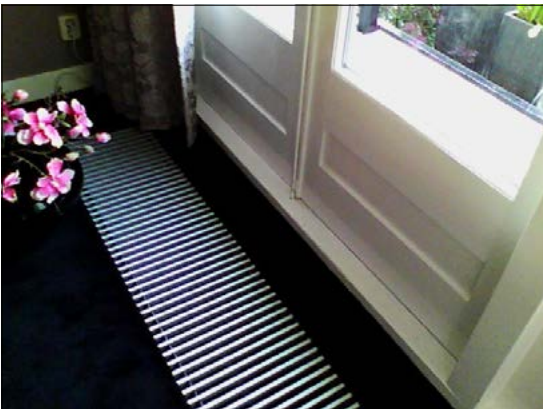
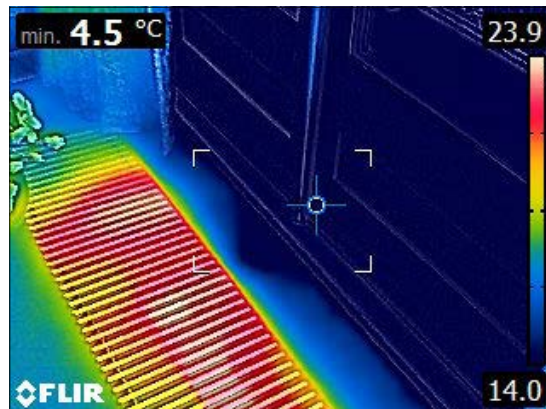
De convectorput in de eetkamer aan de tuinzijde van de benedenwoning. Is deze later aangebrachte warmtebron de oorzaak van het warmteverlies naar buiten via de muur onder het balkon?

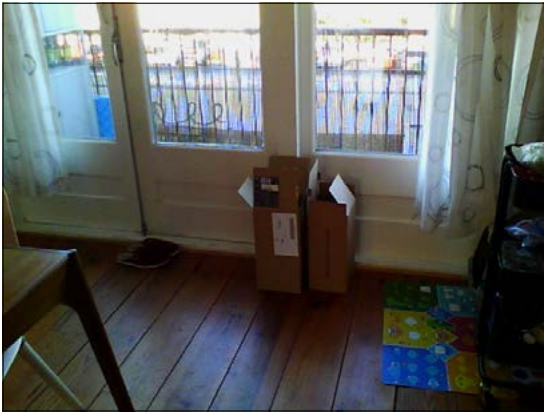
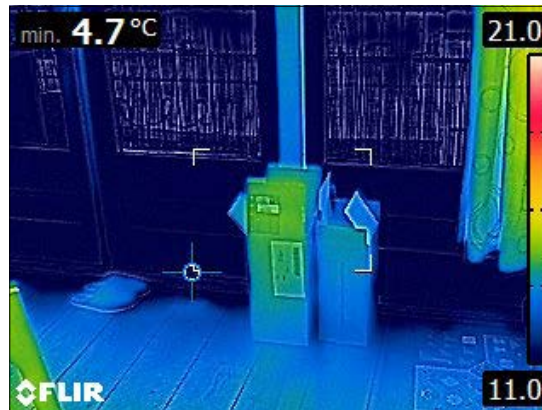
De openslaande deuren in de bovenwoning aan de noordzijde. De beglazing vormt in deze ruimte een koude wand.

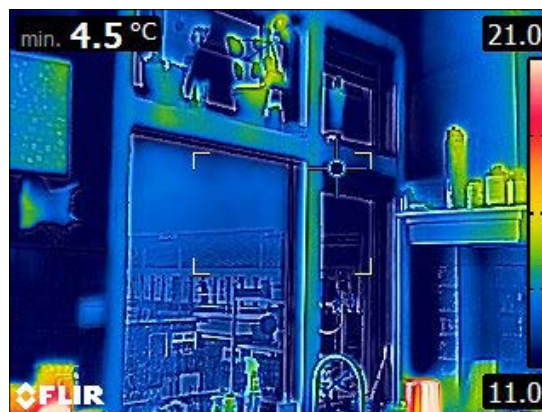
De raampartij in de keuken van de bovenwoning. Twee kwaliteiten beglazing zijn te zien op de warmtefoto, links HR++ glas (in lichtblauw), het overige glas is regulier dubbel glas.

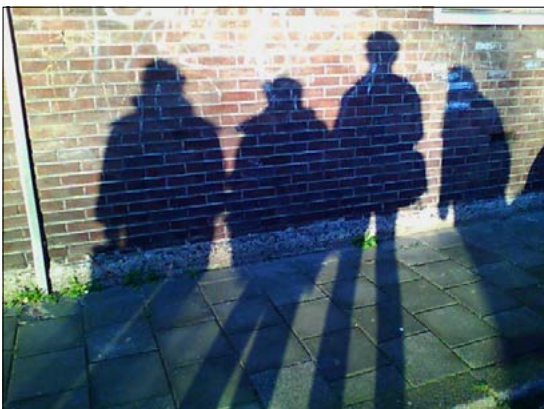
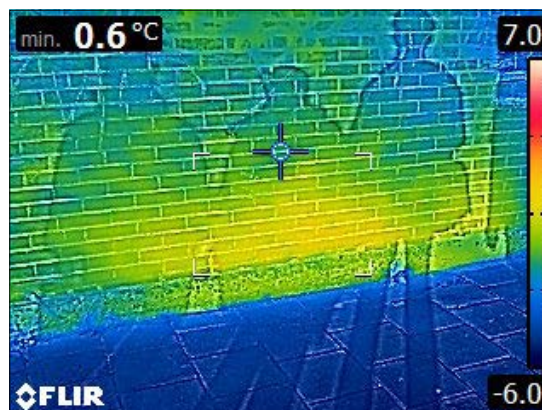
Onderweg naar de achtertuin. Warmteverlies aan de onderzijde van de kopgevel.

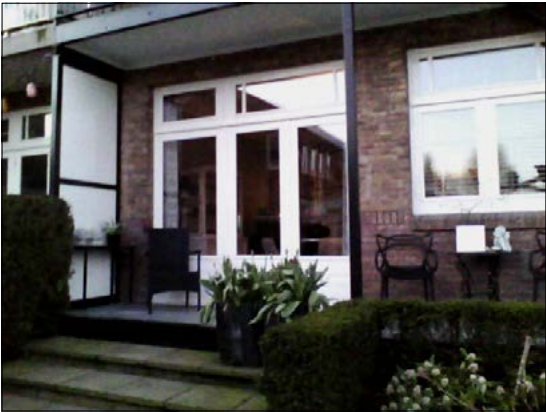
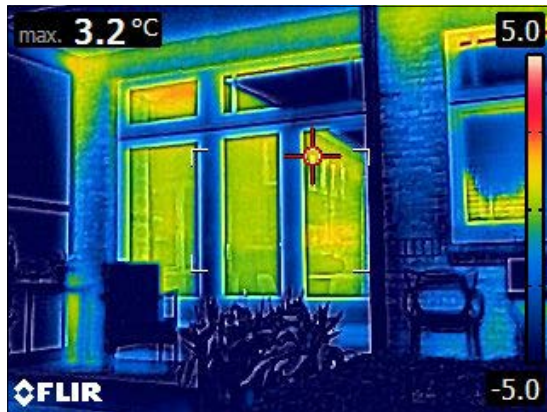
Ramen en openslaande deuren, uitgevoerd in regulier dubbel glas.

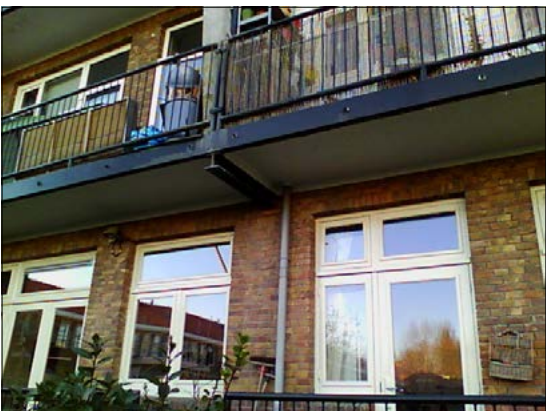
De stalen steunbalk, die een meter in de tussenmuur steekt, geeft warmte door naar buiten.

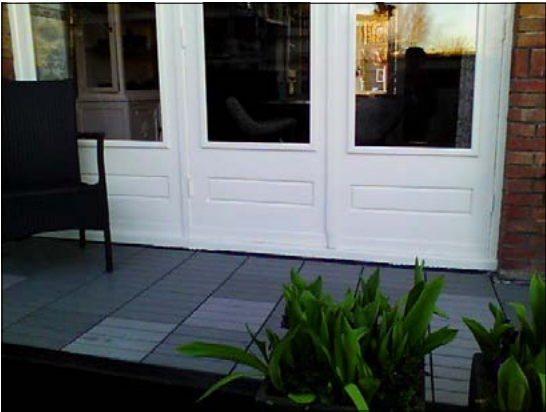
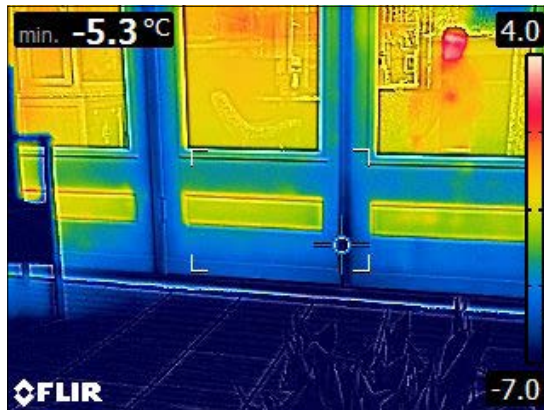
Het hout van de openslaande deuren werkt redelijk isolerend. De dunnere delen (panelen) aan de onderzijde laten, net als het dubbel glas in de deuren en de ramen, warmte ontsnappen.

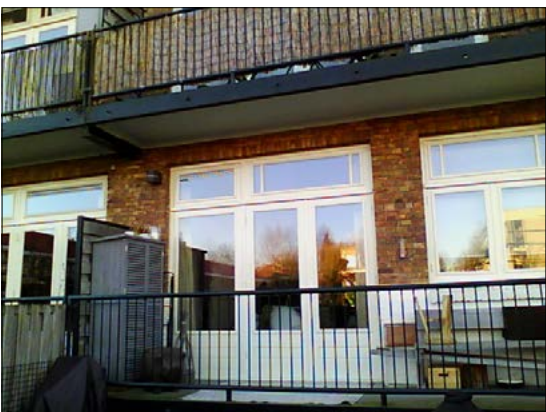
De bovenrand van het bovenlicht is warm (rood). Een CV-leiding of radiator in de woning zou dit warmtelek kunnen veroorzaken.

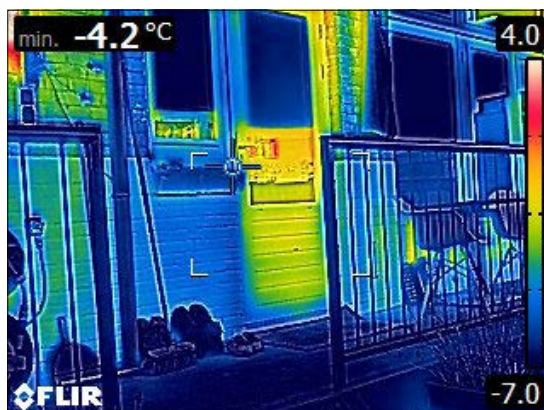
De massief houten deur vormt een plaats waar warmte wordt verloren.

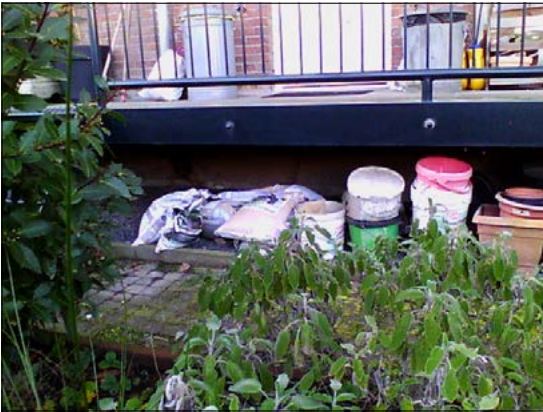
Ook bij deze benedenwoning is de muur onder het balkon behoorlijk warm. Vraag is op welke manier de benedenwoning verwarmd wordt.

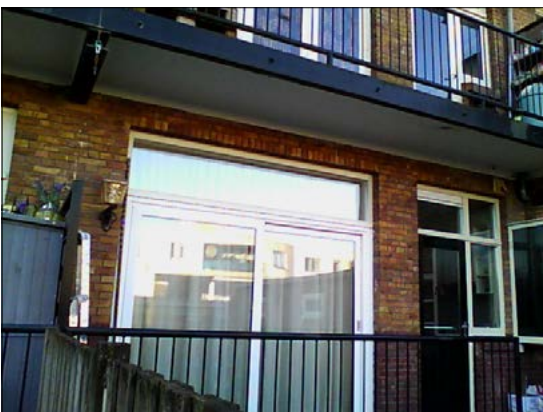
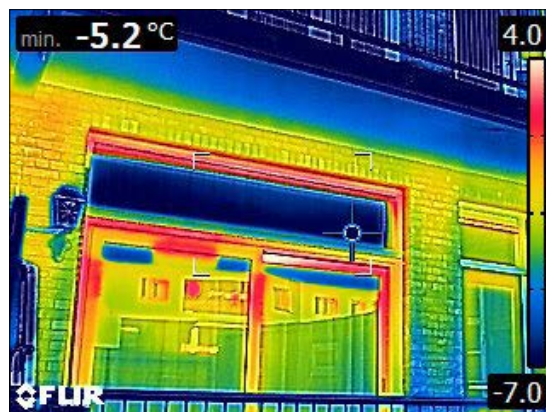
In de jaren 70 of 80 werden de houten deuren vervangen door een metalen schuifpui met regulier dubbel glas. De metalen kozijnen en het glas geven warmte door naar buiten. Het bovenraam kleurt donkerblauw, een reflectie van de koude hemel.
